1. RÉSUMÉ NON TECHNIQUE

Résumé non technique	
Mission	
Référence du dossier	NREP.G001-53
Nom de la mission	Projet d'aménagement – Place île de France
Localisation du site	Place île de France, Mons en Baroeul
Superficie du site	5901 m ² , parcelles 38, 369, 370, 371, 373, 377, 378, 379, 382, 383, 384, 385, 386 et 404 de la section AI de la commune
Occupation actuelle	Terrain en friche
Aménagements futurs	Logements collectifs et individuels,
Missions de la norme NF 31-620 effectuées	A200 – A330
Etudes et Investigations	
Investigations réalisées	10 sondages à la pelle mécanique de 0,50 à 2,00 m de profondeur.
Lithologies rencontrées	Le site est localisé sur des remblais limoneux-sableux graveleux, sus-jacents à du limon argileux
Résultats des investigations	Ce nouveau diagnostic a permis de constater que les terres fortement impactées en métaux lourds identifiées lors des diagnostics précédents avaient été évacuées hors site lors de travaux de décapage du site réalisé en 2015 (aucune information sur la destination des terres n'est connue par le maître d'ouvrage). Toutefois, un spot de pollution avec des teneurs importantes est constaté en PM37. Quelques spots en métaux lourds restent

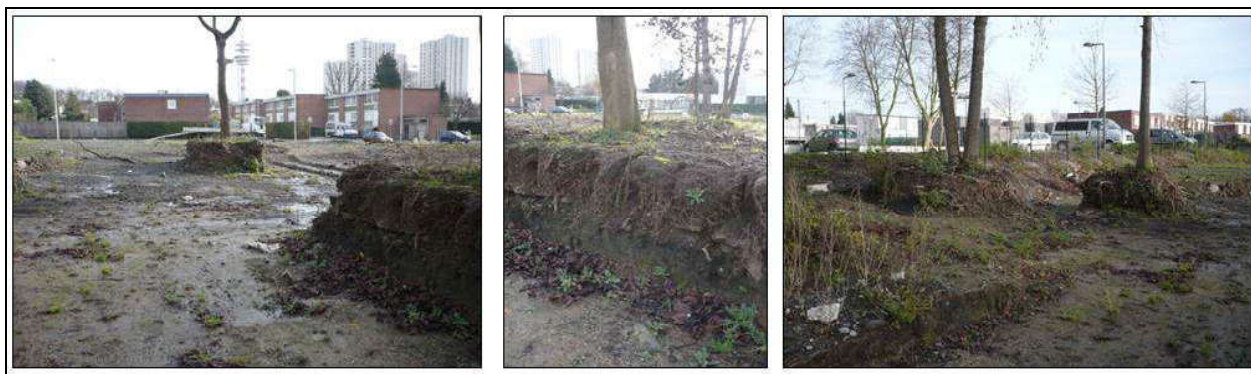
Figure 2: Photographies de la partie Nord du site au 17/12/2015

Le site correspond à un terrain vague partiellement clôturé. Sur la partie Nord et au centre du site un décaissement des terres a été constaté sur 80 à 90 cm fin 2015. En effet, les racines des arbres sont visibles sur les photographies suivantes :
